## Actions de contrôle amiante

Le réseau de contrôle amiante de la Nouvelle Aquitaine, constitué d'agents de l'inspection du travail et d'ingénieurs de prévention, réalise régulièrement des contrôles de chantiers.

Après rappel du contexte réglementaire, plusieurs exemples d'actions de contrôle réalisées au cours du dernier semestre 2016 sont présentées.

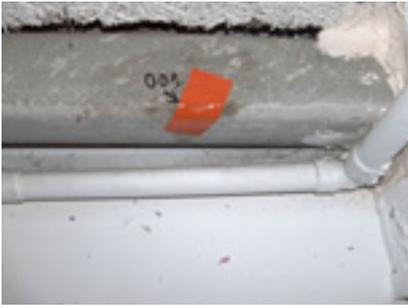
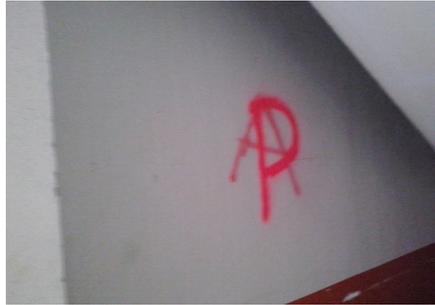
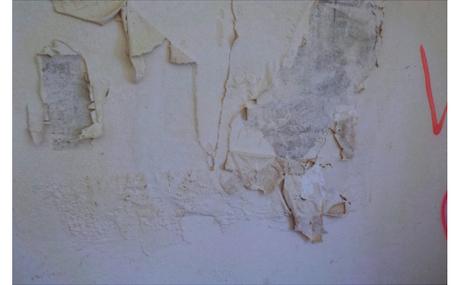
### Démolition/Repérage des matériaux contenant de l'amiante incomplets :

→ Les rapports de repérage sont obligatoirement joints aux plans de retrait. Après analyse et contrôle sur chantier, l'inspecteur du travail constate que plusieurs matériaux n'ont pas été prélevés ni analysés. Il est demandé au maître d'ouvrage de faire compléter le rapport de repérage. Les peintures et enduits s'avèrent contenir de l'amiante.

Les **travaux de démolition** sont en conséquence **stoppés**.

Un **appel d'offre complémentaire** sera nécessaire pour retirer les peintures et enduits amiantés.

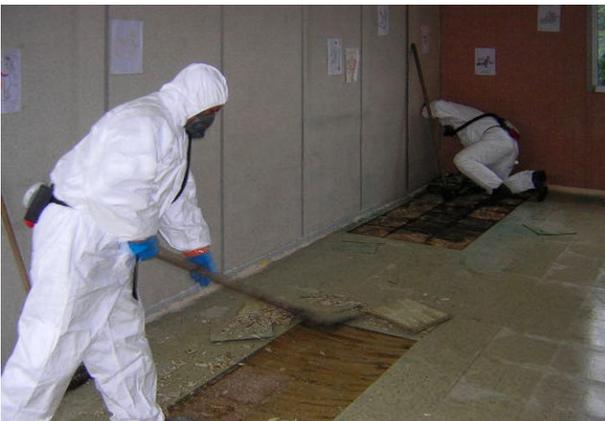
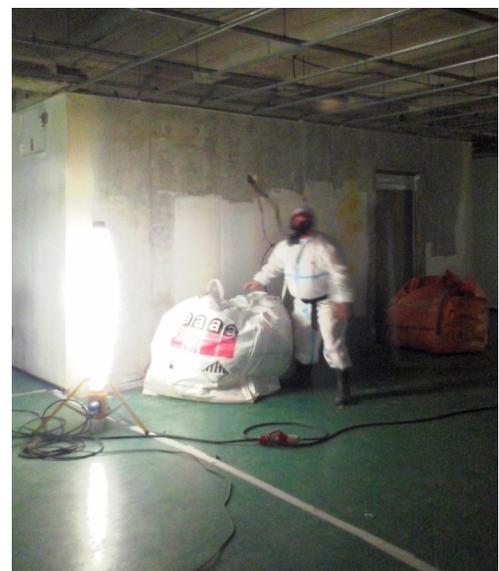
### Aéroulique défaillant :

→ A l'occasion de la mise en place d'un confinement dynamique, ayant pour objectif d'éviter l'émission de fibres dans l'environnement du chantier, il est régulièrement constaté que la mise en dépression de ce confinement est mal réalisée (absence ou insuffisance d'entrées d'air, extracteurs mal positionnés).

Ces constats étant préalables à la phase de retrait de l'amiante. Des **observations** sont adressées à l'**entreprise et au maître d'ouvrage**.

Le chantier ne pourra reprendre que lorsque les tests seront conformes.

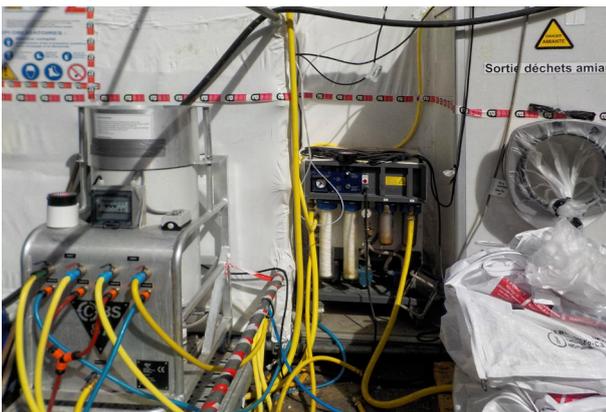
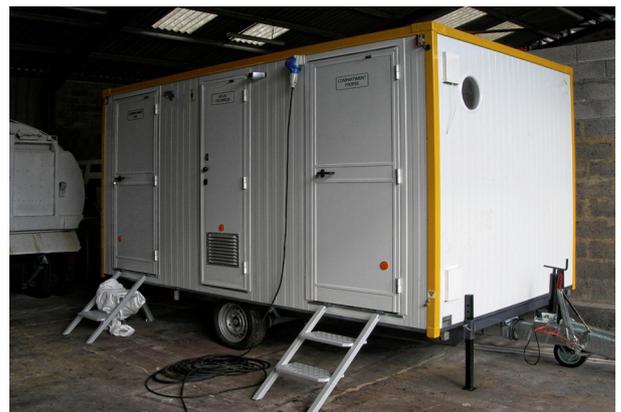
#### Conformité de moyens de décontamination (eaux stagnantes) :

→ Lors d'un chantier intérieur, l'entreprise a mis en place un sas de décontamination avec 3 compartiments dont deux comprennent une douche.

Ces douches étaient alimentées par une seule et même unité de chauffe et de filtration ou UCF (alimentation en eau chaude, pompage et filtration des eaux usées).

L'agent de contrôle a pu constater que l'UCF n'avait pas la capacité de pomper les 2 bacs à douche (malgré le système de vanne géré par l'homme) car il y avait une présence d'eau stagnante dans les deux douches et de particules stagnantes.

Cette situation a conduit l'agent de contrôle à prendre une **décision administrative d'arrêt de travaux** pour danger grave et imminent. En effet, la mise en place d'une deuxième UCF (une pour chaque douche) a permis à l'entreprise de ne plus avoir d'eau stagnante ni de poussière au fond des bacs à douche.

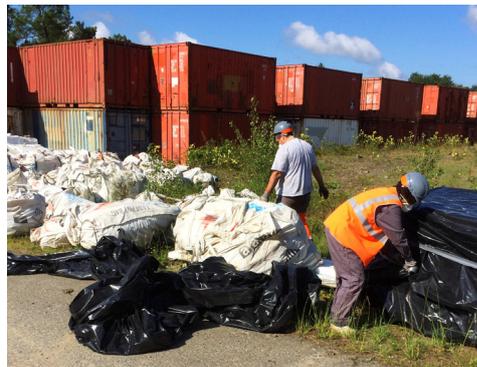
### Conformité du stockage :

→ Après retrait des matériaux amiantés, une entreprise spécialisée a abandonné une vingtaine de « BIG BAG » (SACS spécifiques à double ensilage) sur un chantier.

Après constat, l'agent de contrôle a informé la DREAL (contrôles environnementaux) et réalisé un **signalement** auprès du **Ministère du Travail et de l'organisme de certification** pour réévaluation de cette certification.
