RAPPORT 2016

AMIANTE  
SS4 FRANCILIEN

**CHANTIERS TESTS**  
SS4 FRANCILIEN

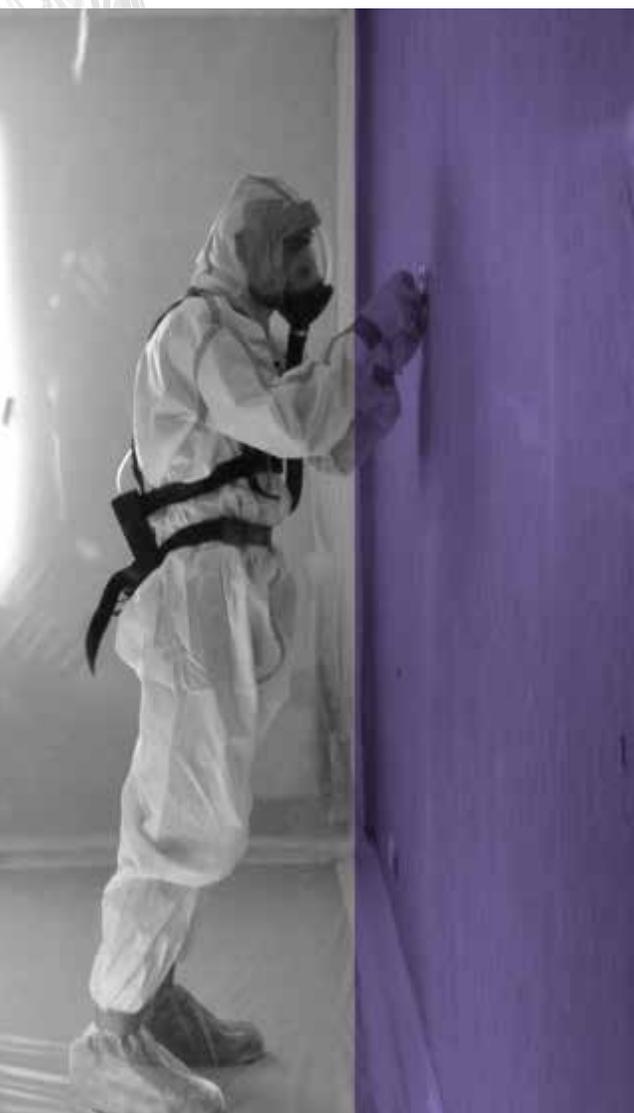
OPÉRATEUR EN TRAIN DE FIXER  
UNE POCHE DE GEL AU MUR  
—  
TEST DE PERCEMENT AVEC POCHE DE GEL  
AU 79 RUE PETIT, 75 019 PARIS

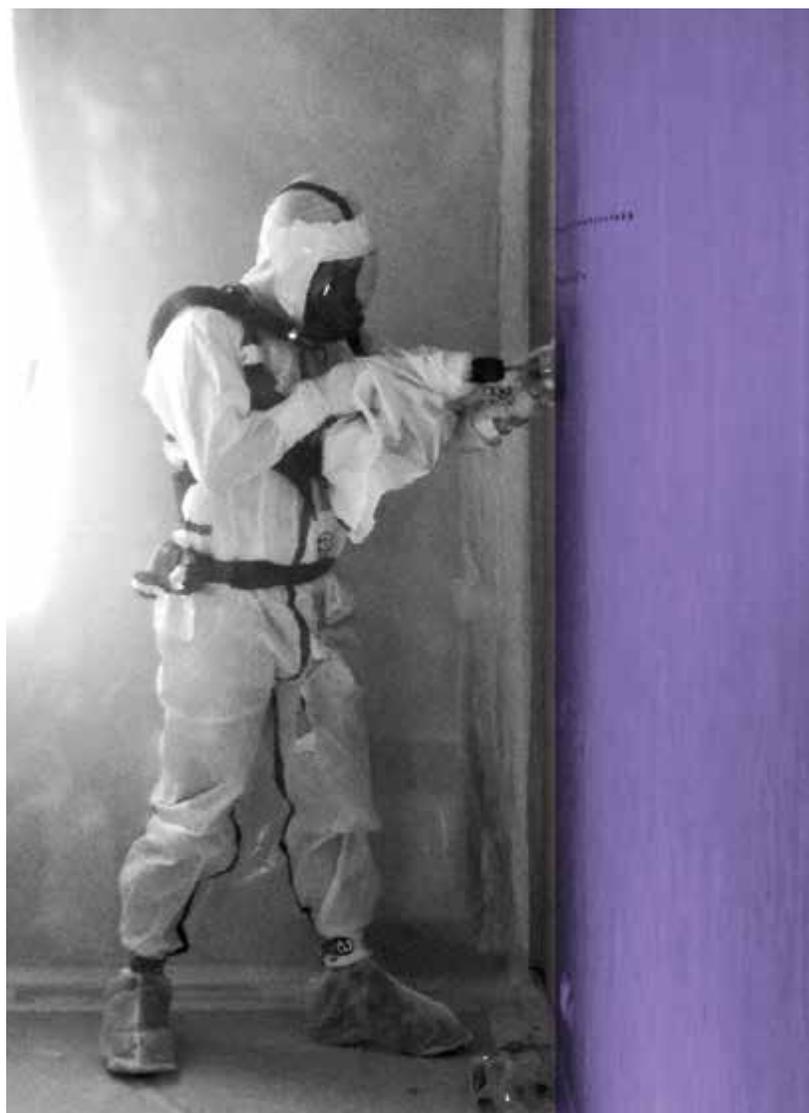
OPÉRATEUR EN TRAIN DE PERCER  
À TRAVERS UNE POCHE DE GEL  
—  
TEST DE PERCEMENT AVEC POCHE DE GEL  
AU 79 RUE PETIT, 75 019 PARIS

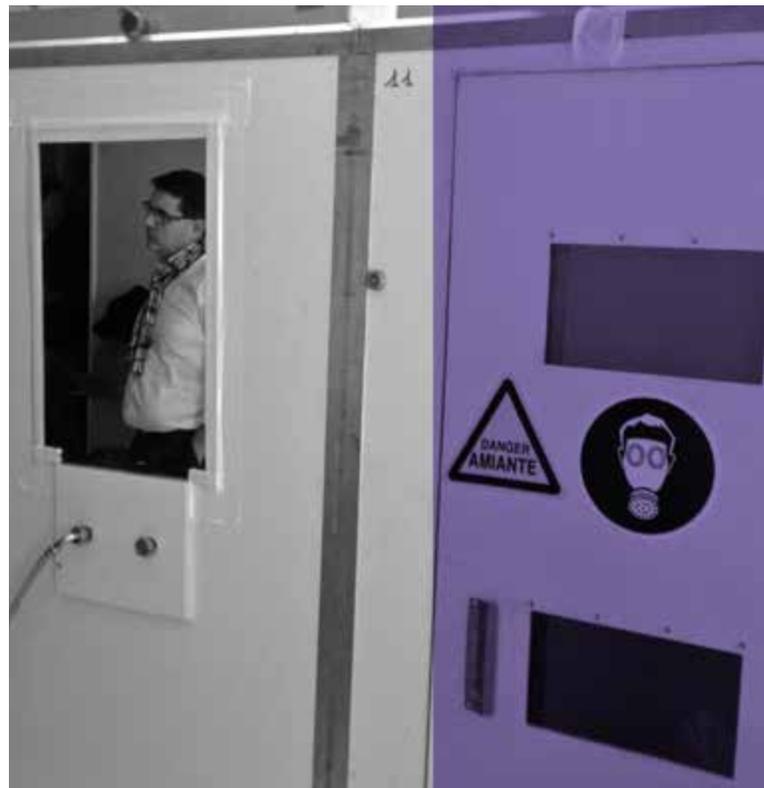
SAS 3 COMPARTIMENTS CONTENANT 2 DOUCHES, PAR LEQUEL LES OPÉRATEURS ENTRENT ET SORTENT DE ZONE

—  
79 RUE PETIT, 75 019 PARIS

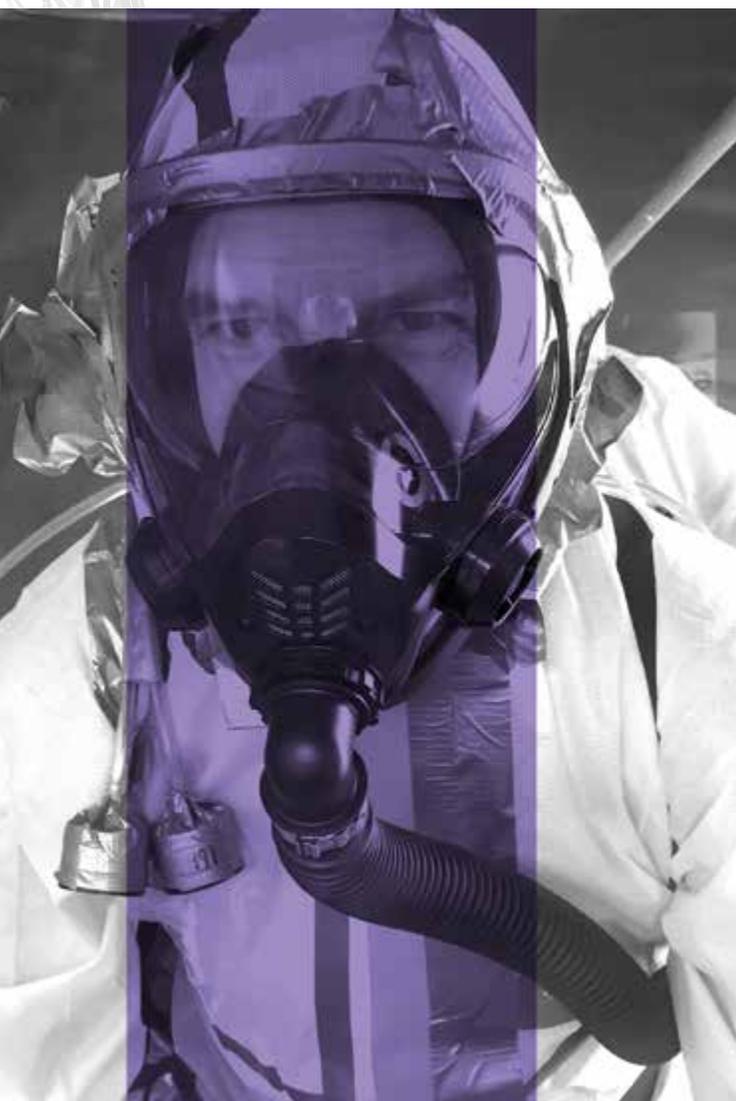
L'OPÉRATEUR PORTE UN MASQUE COMPLET À VENTILATION ASSISTÉE,  
SUR SON ÉPAULE DROITE PRÉSENCE DE CASSETTES DE PRÉLÈVEMENT  
POUR DES MESURES D'EMPOUSSIÈREMENT AU POSTE DE TRAVAIL

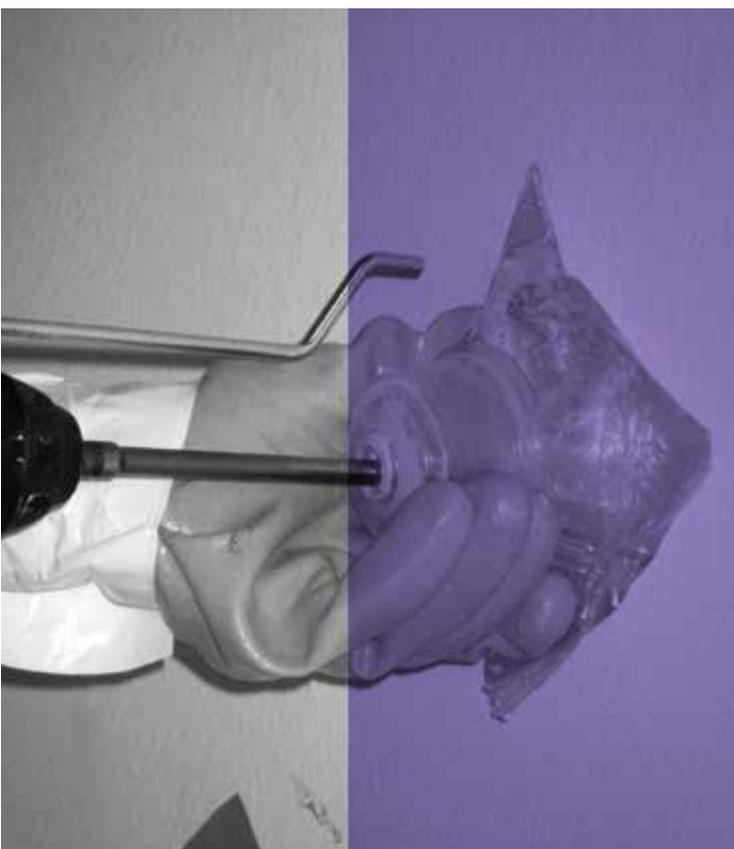
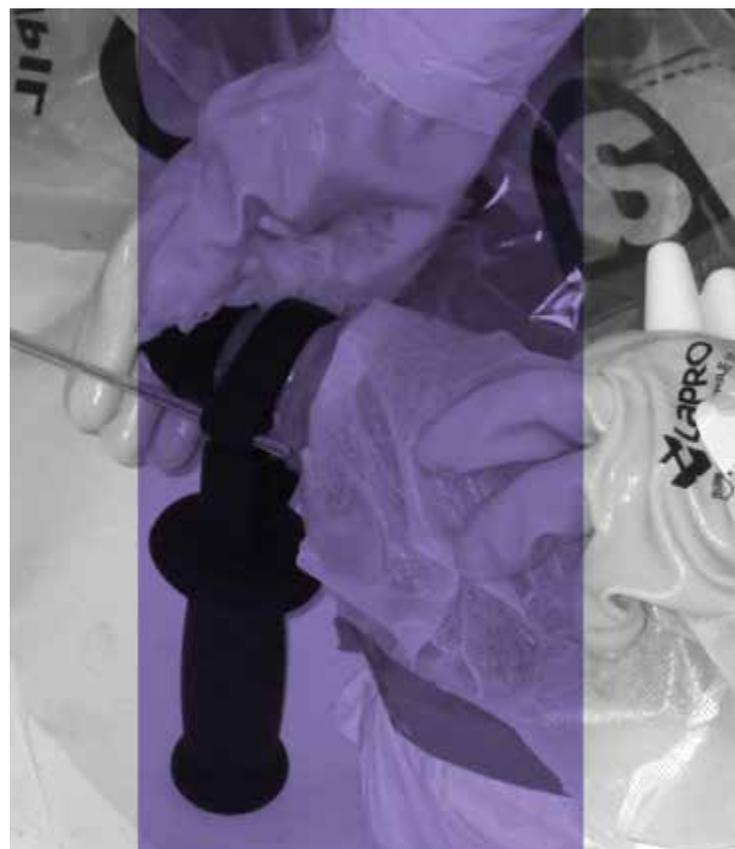
DÉCONTAMINATION DU PERFORATEUR  
APRÈS PERCEMENT À L'AIDE DE LINGETTE  
—  
AU 79 RUE PETIT, 75 019 PARIS

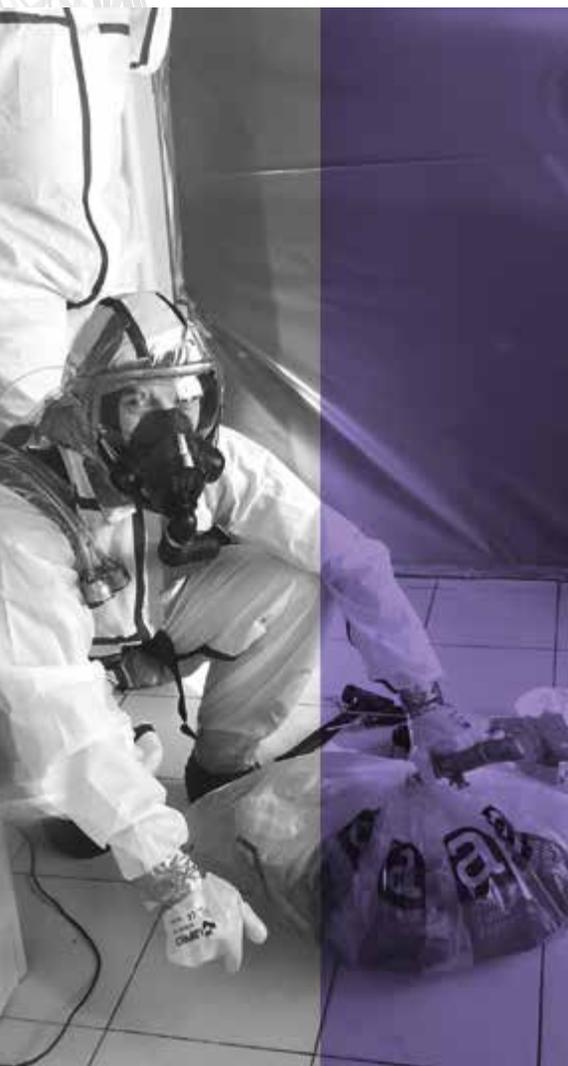
L'OPÉRATEUR VIENT DE TERMINER  
SON DOUBLE ENSACHAGE  
DE DÉCHETS AMIANTE

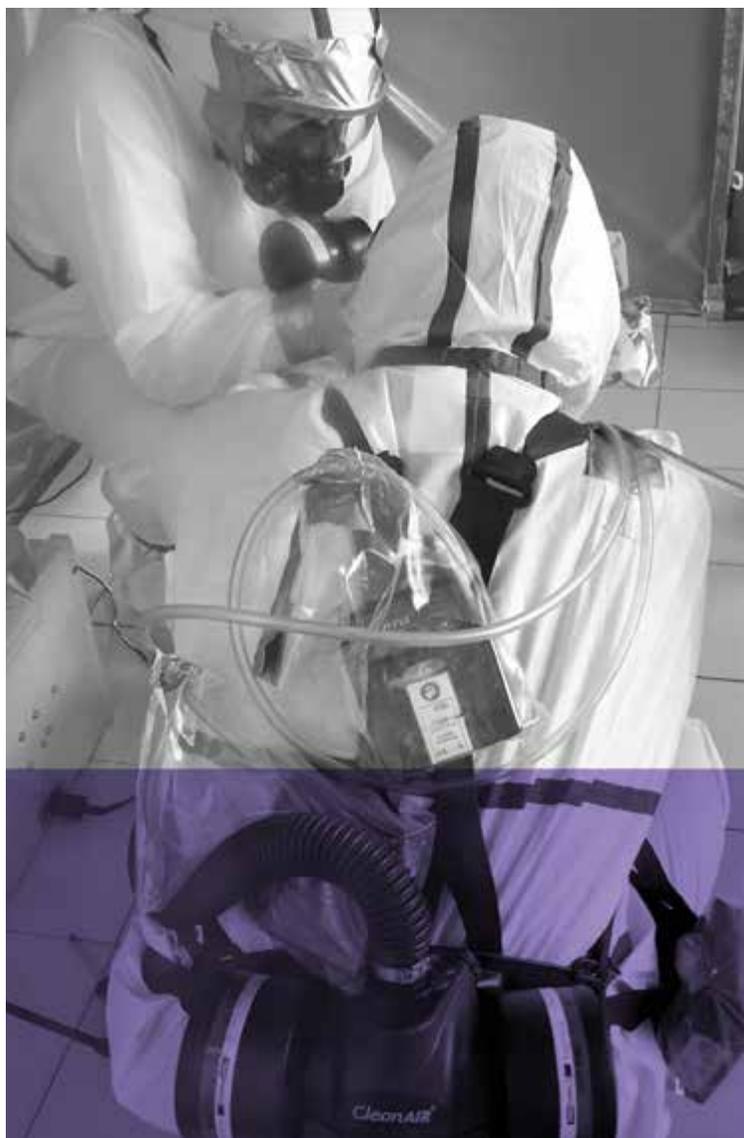
DANS LE SACHET POMPE PORTATIVE  
—  
À LA CEINTURE  
MOTEUR DU MASQUE À VENTILATION ASSISTÉE  
ÉQUIPÉ DE CARTOUCHES A2P3

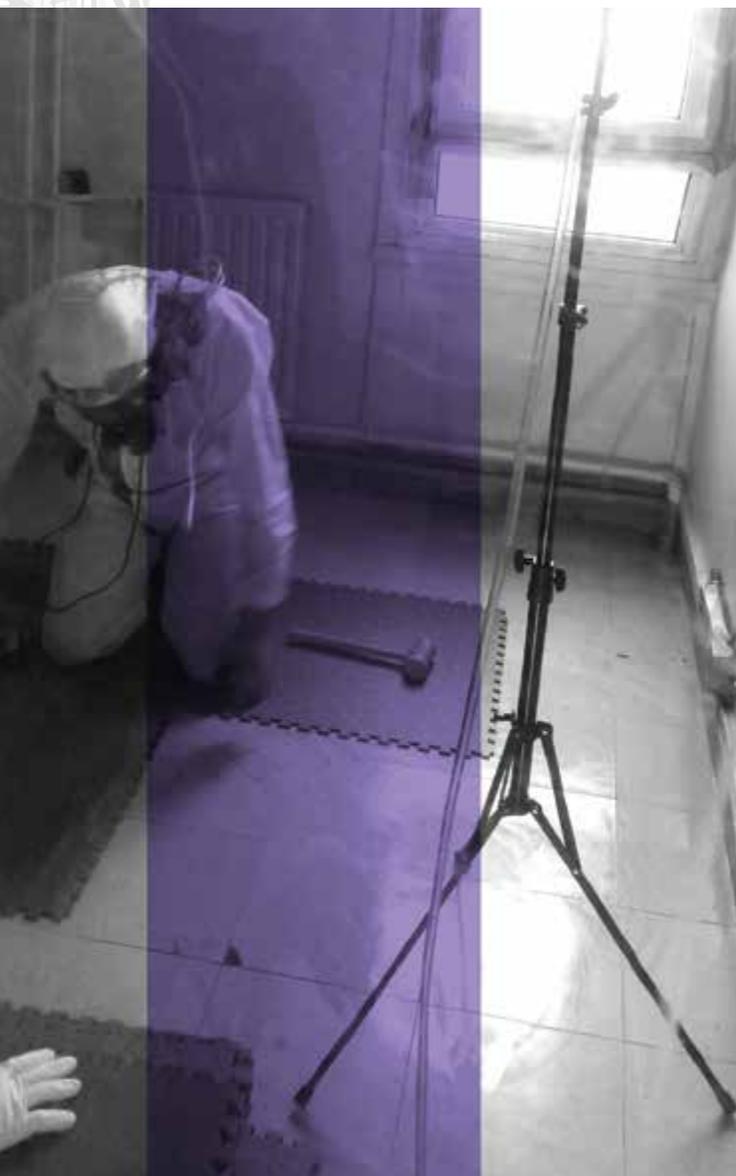
MODE OPÉRATEUR RECOUVREMENT

Appartement 101, 1<sup>er</sup> étage, mis à disposition par La Maison du Cil.

Intervention du 19 juillet 2016.

DALLES DE SOL CONTENANT DE L'AMIANTE

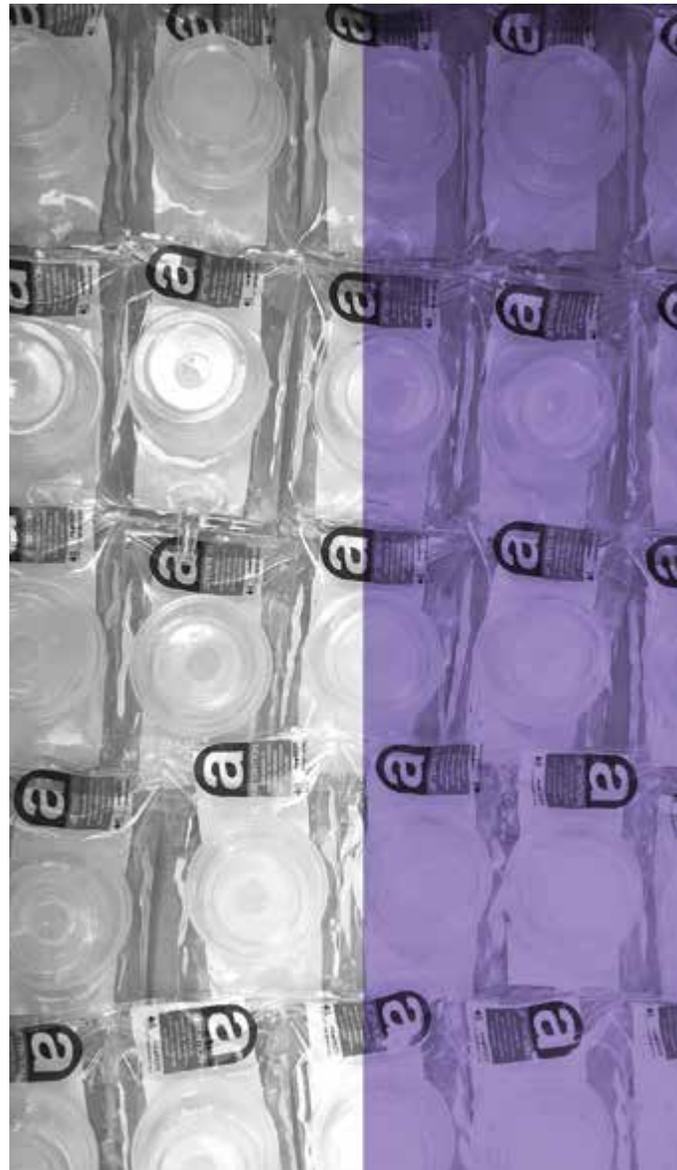
POCHES DE GEL  
—  
SUR UN CHANTIER TEST

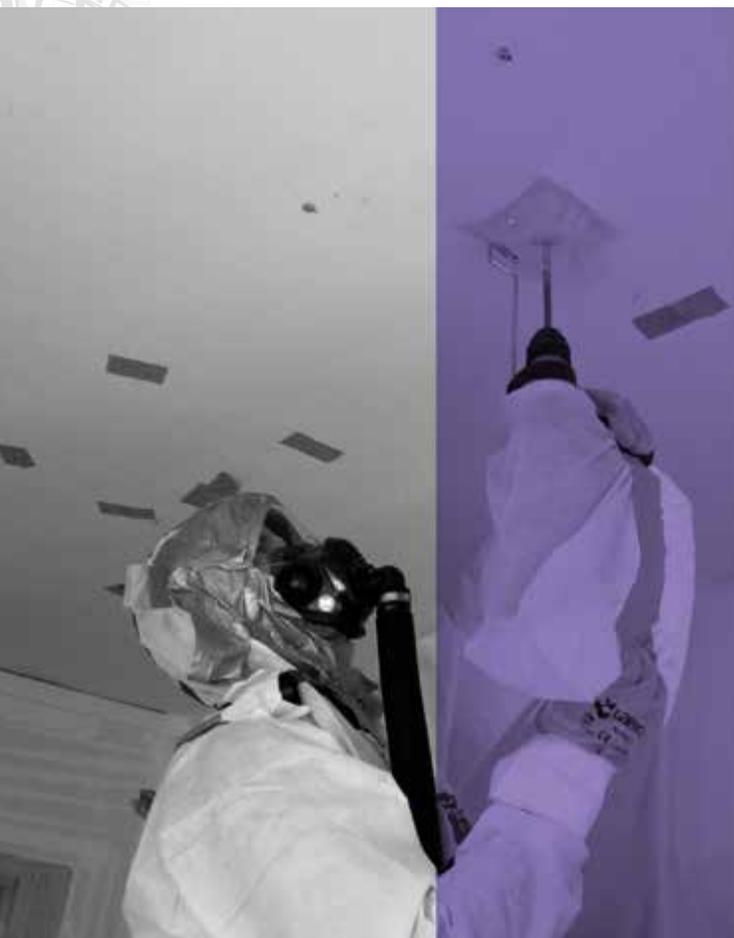
PERCEMENT PLAFOND À L'AIDE D'UNE POCHE DE GEL

—  
CHANTIER TEST ÉPINAY-SUR-SEINE

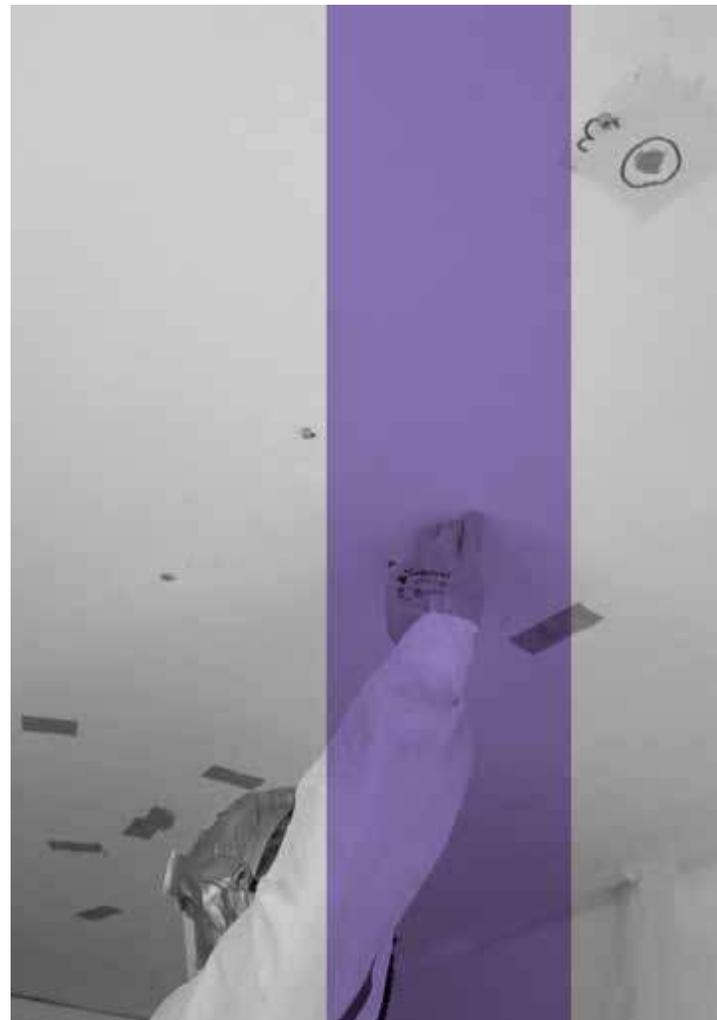
PERCEMENT PLAFOND  
—  
CHANTIER TEST ÉPINAY-SUR-SEINE

- Il a ponctuellement été remarqué que du gel remontait le long de la mèche lors du percement. Ce phénomène est dû à des percements pour certains un peu plus longs. Il semblerait qu'un opérateur soit tombé sur des armatures du béton pendant le percement, ce qui explique la difficulté à percer. Le problème de sortie de gel a été résolu par l'application de scotch sur la moitié inférieure de la mèche.
- Certains observateurs ont soulevé des difficultés de précision dans la visée.
- Bonne adhérence de la poche au plafond. Celle-ci ne se décolle pas pendant le percement, et n'arrache pas de peinture lorsqu'on la décolle.
- Le gel reste compact et ne se liquéfie pas lors du percement.

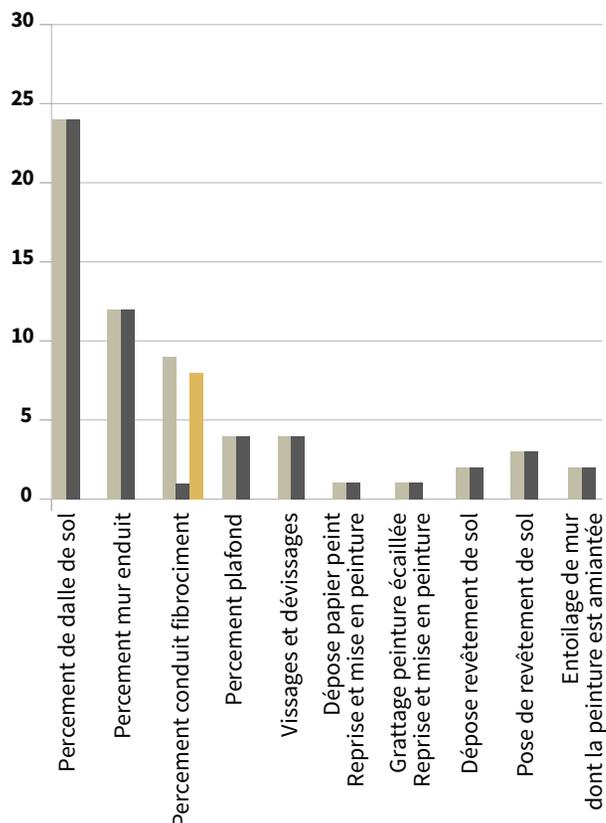
## RÉSULTATS TESTS PAR MODE OPÉRATOIRE

■ Nbre de chantiers tests  
■ Nbre de test < 5 f/L  
■ Nbre de test > 5 f/L
